Acta 319
Tramo Limítrofe y Delta
del Río Colorado
Monitoreo de Flujos
Ambientales
Informe Interino
19 de mayo del 2016

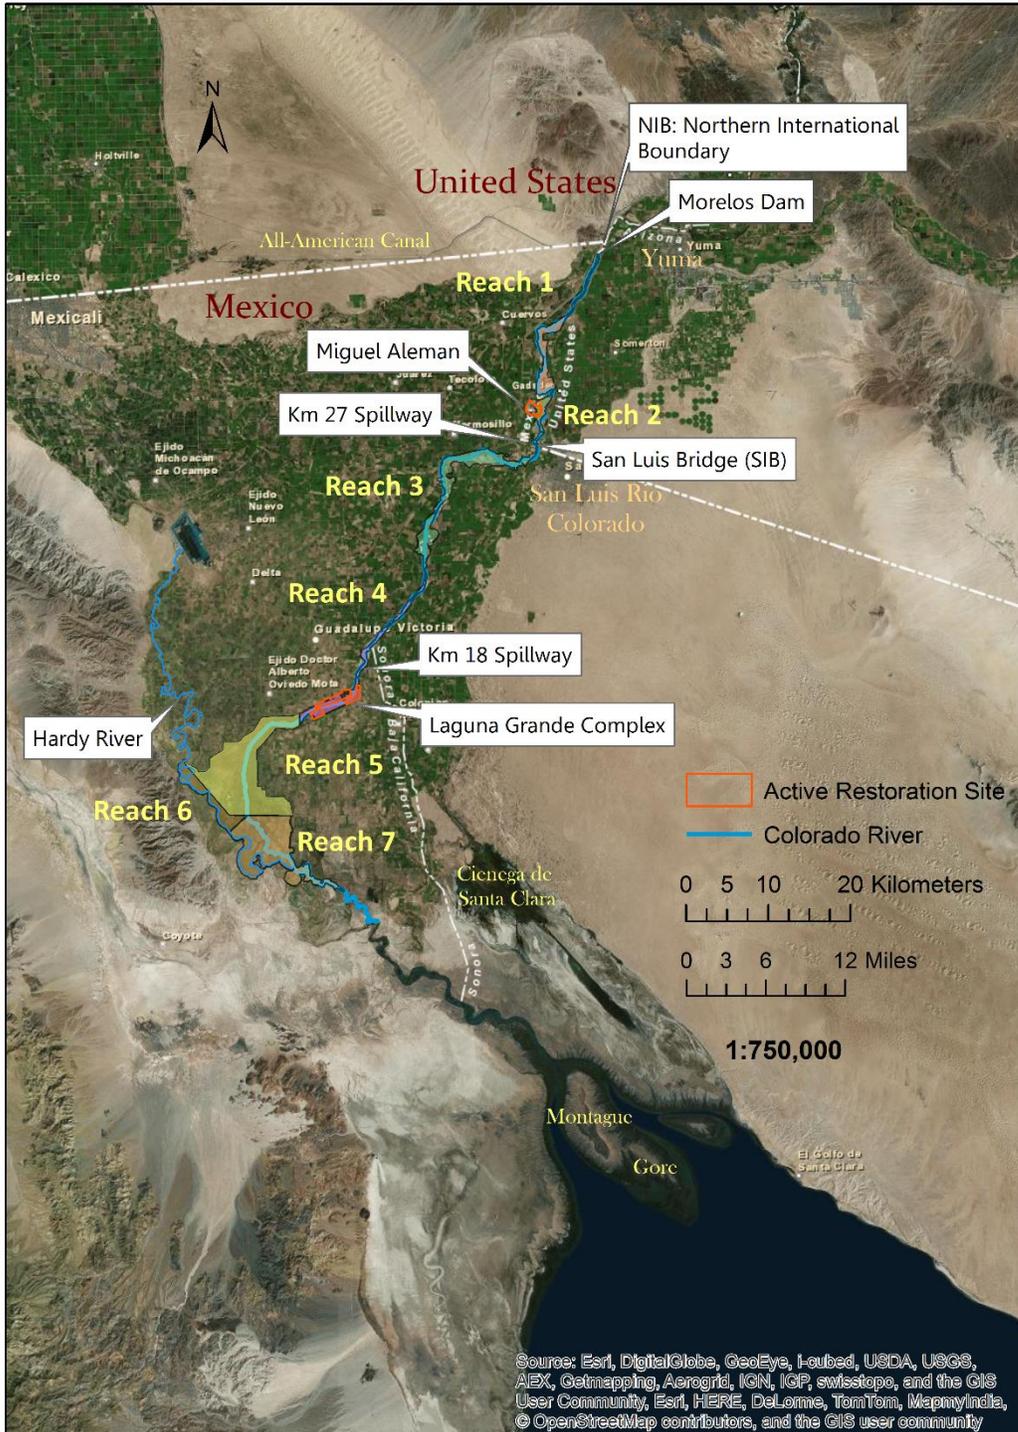
Ilustración 1-1. Zonas de estudio del delta del Río Colorado para las actividades de monitoreo del Acta 319.

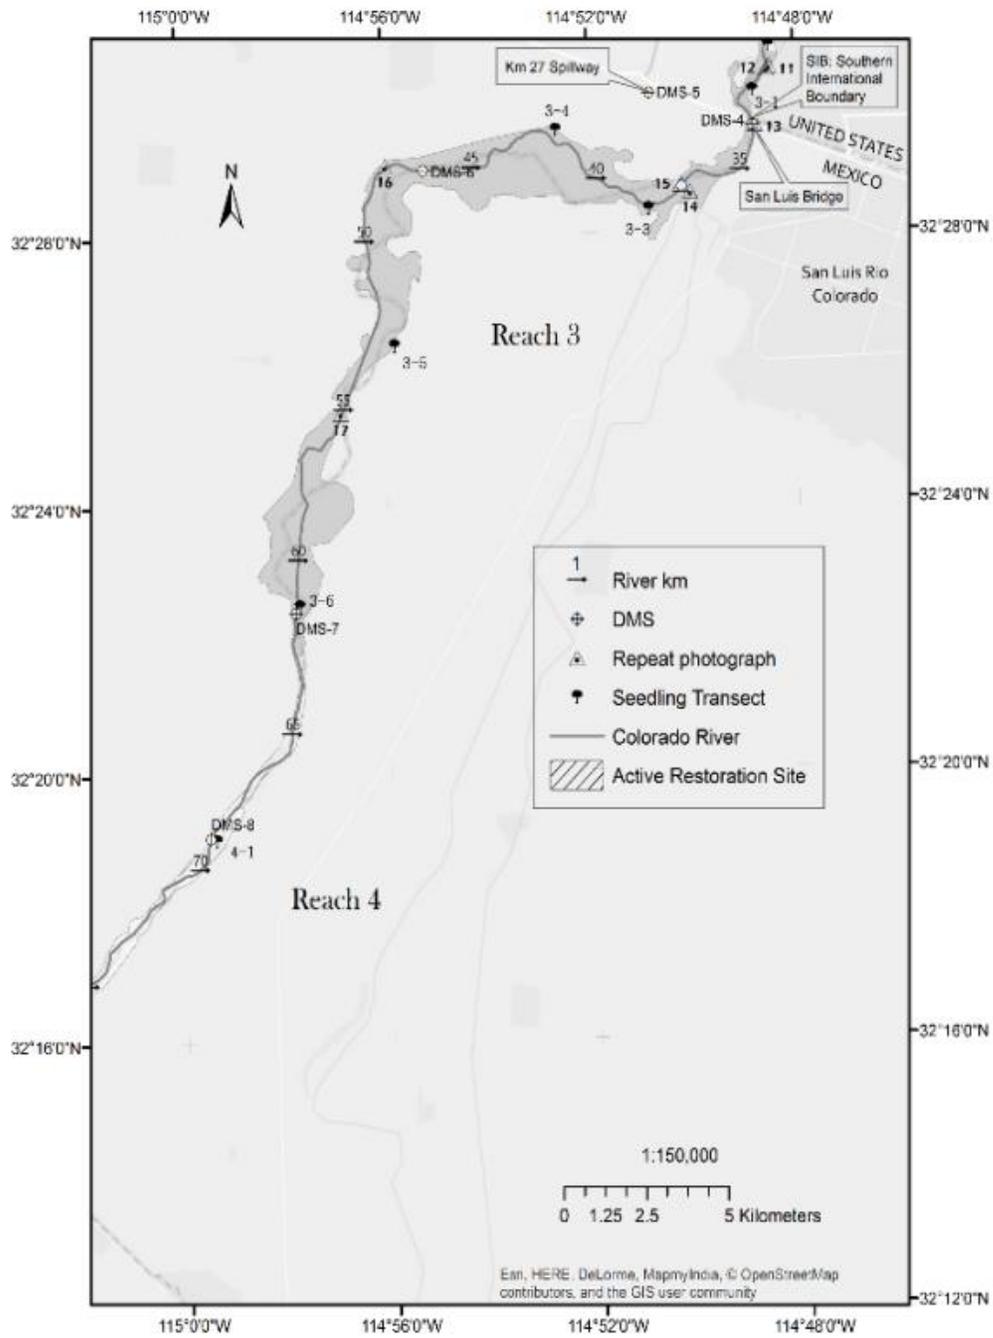
Ilustración 1-2B. Área de estudio. Zona (Reach) 3 y la parte norte de la Zona 4. Kilómetros de Río (en incrementos de 5 km) es la distancia de río desde la Presa Morelos.

Se muestran mapas detallados del corredor ripario del Delta del Río Colorado en la Ilustración 1-2. Estos mapas muestran la ubicación de transectos, estaciones de aforo, áreas de restauración y lugares a los que se refiere este informe.

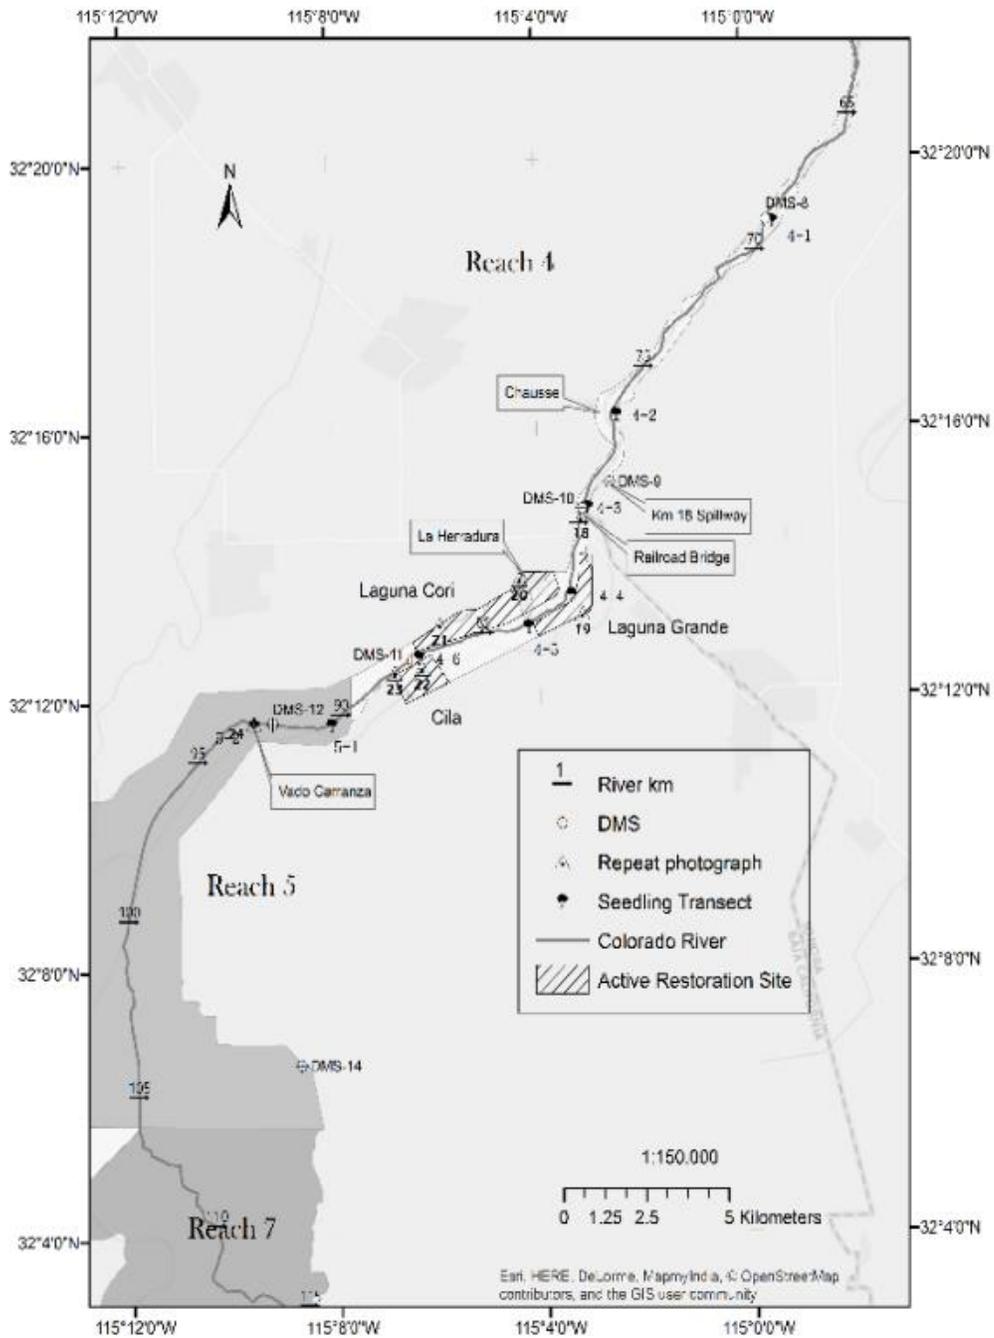
Ilustración 1-2C. Área de estudio. Zona 4 y parte norte de la Zona 5. Kilómetros de Río (en incrementos de 5 km) es la distancia de río desde la Presa Morelos.

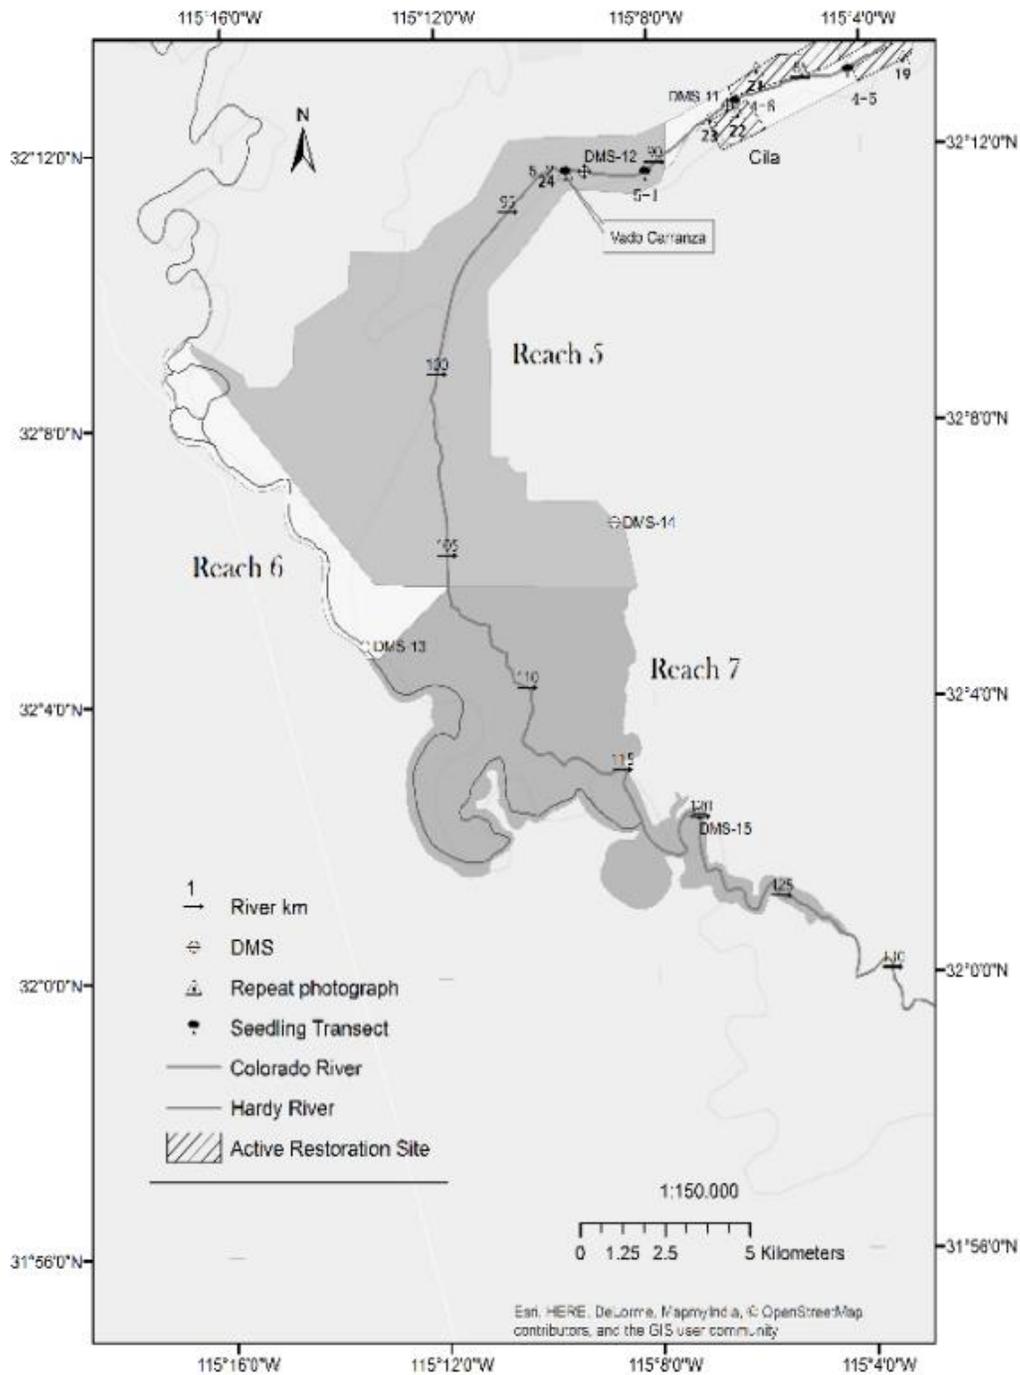
Ilustración 1-2D. Área de estudio. Zonas 5, 6 y 7. Kilómetros de Río (en incrementos de 5 km) es la distancia de río desde la Presa Morelos.

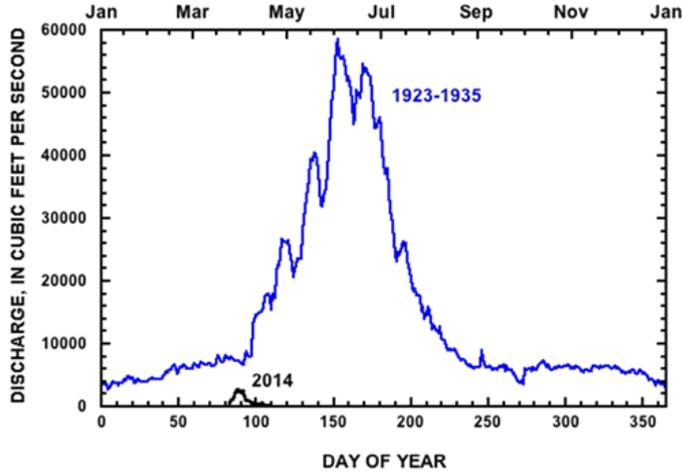
Ilustración 2-1. Comparación del hidrograma del flujo pulso del 2014 (línea negra) y el hidrograma promedio de la descarga del Río Colorado en el delta antes de construirse la Presa Hoover (línea azul, 1923-1935) (Schmidt 2014).

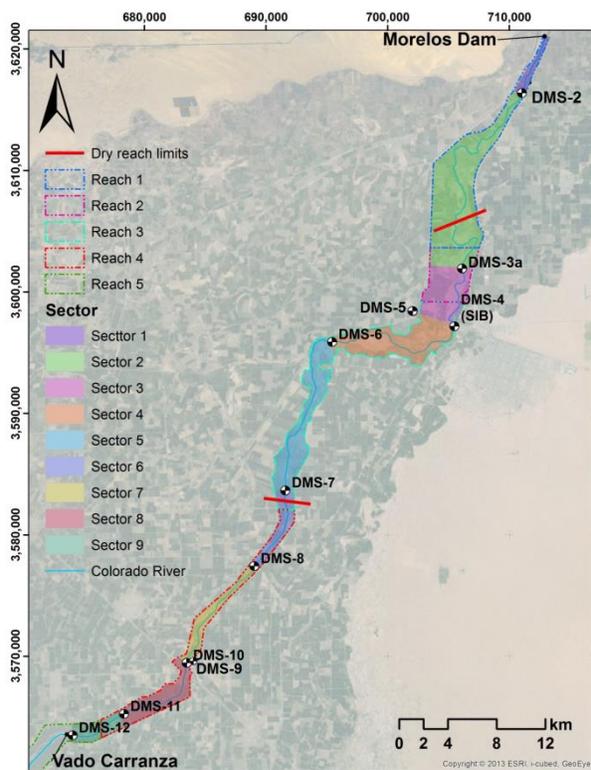
Ilustración 2-2. Las Estaciones de Medición de Gastos (DMS), Zonas y Sectores desde la Presa Morelos hasta el Vado Carranza (en la parte superior de la Zona 5). Los Sectores se refieren a porciones del corredor ripario entre las estaciones de medición de descarga. No se muestran las DMS 0, 1, 3, 13, 14 y 15.

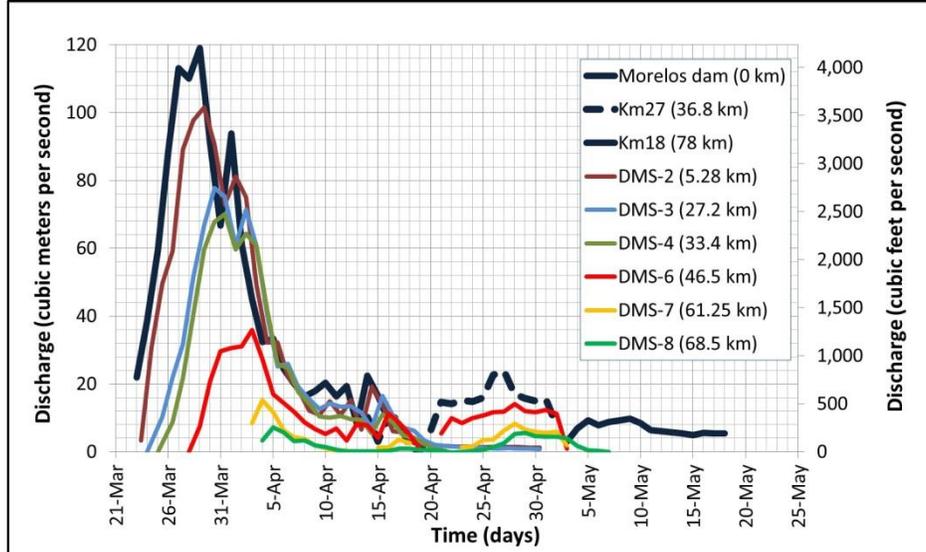
Ilustración 2-3. Los porcentajes de gastos del flujo pulso medidos en nueve estaciones de medición a lo largo del río Colorado, mostrando retrasos y atenuación mientras el flujo pulso fluía aguas abajo. El agua se derivó en la Presa Morelos, km 27 y km 18. (DMS4 es el LIS).

La ilustración 2-3 muestra los porcentajes de gastos aforados durante el flujo pulso tal y como fue progresando aguas abajo mientras transcurría el tiempo. La ilustración 2-4 muestra el total de volumen de flujo que pasó por cada sitio de medición. Tanto el porcentaje de flujo y los volúmenes disminuyeron aguas abajo.

La intención de entregar agua a través de los vertedores del km 27 y km 18 fue minimizar la infiltración en áreas sin restauración al desviar el flujo pulso para rodear las zonas secas. El incremento volumétrico que fue evidente en la DMS10 (ilustración 2-4) y persistió a través del complejo de restauración Laguna Grande (Sector 9) sugiere que esta estrategia fue exitosa en el km 18. La cantidad relativamente pequeña de agua que se infiltró debajo del DMS10 estuvo disponible para promover la restauración. Por lo contrario, una cantidad pequeña del agua superficial que fue entregada a través del km 27 permaneció en los Sectores 7 y 8 (Zona 4) (ilustraciones 2-3 y 2-4).

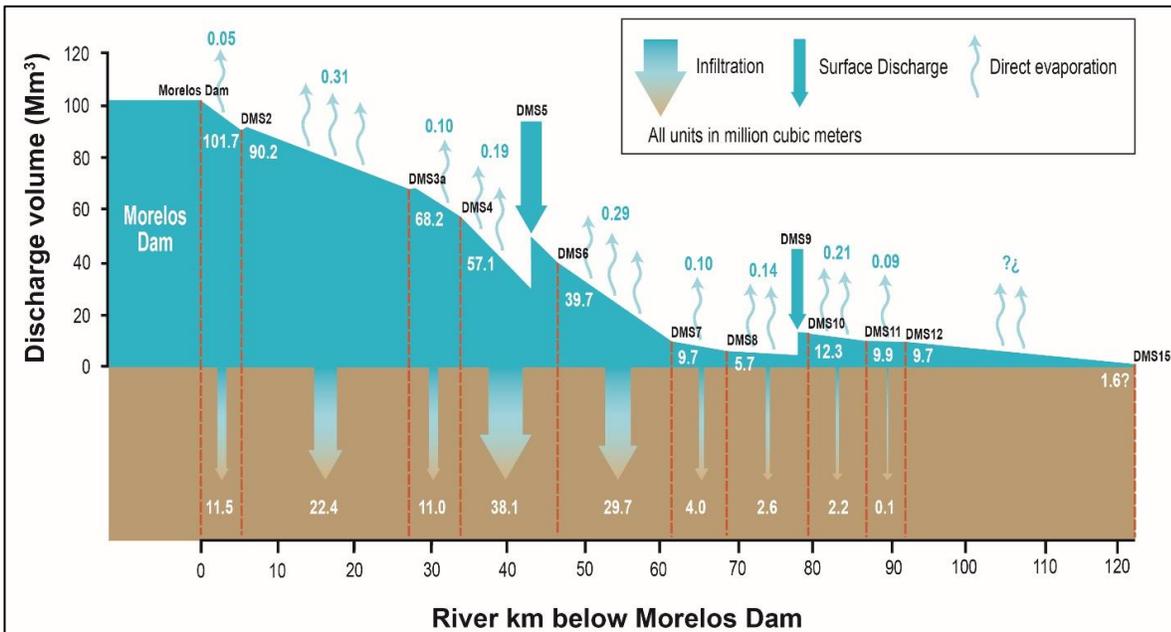
Ilustración 2-4. Balance de agua mientras el flujo pulso progresaba aguas abajo, mostrando volúmenes de agua entregada, agua en el canal, evaporación de agua superficial e infiltraciones, del 12 de marzo al 22 de mayo del 2014. La anchura de las flechas es proporcional a los volúmenes de agua. DMS5 y DMS9 son los vertedores del km 27 y km 18, respectivamente.

La mayoría del agua del flujo pulso se infiltró al canal del cauce y al área de inundación (ilustración 2-4). La evaporación del agua al aire libre consumió un 1 por ciento del flujo pulso. Alrededor del 92 por ciento (122 Mm³, o 99,000 acre-pies) del flujo pulso se infiltró al suelo. Una parte del agua infiltrada se capturó posteriormente con el bombeo de agua subterránea y la evapotranspiración (ET), de la cual se hablará en la sección de agua subterránea de este informe. El 7 por ciento restante (10 Mm³, u 8,000 acre-pies) fluyeron aguas abajo de la DMS12. Hasta donde sabemos, no se sustrajo más agua superficial del río durante el flujo pulso.

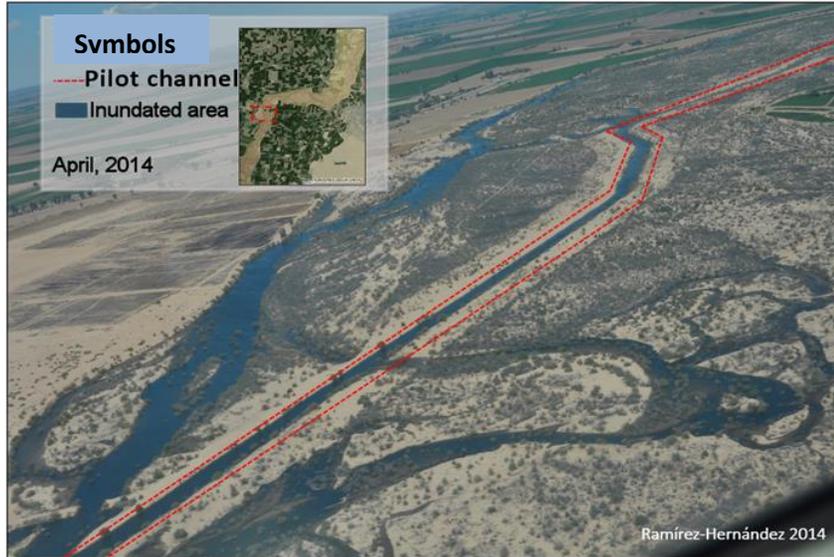
Ilustración 2-5. Vista aérea oblicua de una porción típica del Sector 4 durante el flujo pulso, mostrando la extensión de la inundación del canal piloto y las depresiones externas.

Los volúmenes y porcentajes de la infiltración en canales externos fueron particularmente altos en los Sectores 4 y 5 (Cuadro 2-2). Una vista aérea del Sector 4 durante el flujo pulso (Ilustración 2-5) nos muestra la extensión de la inundación en las depresiones de los canales externos. Mientras el flujo

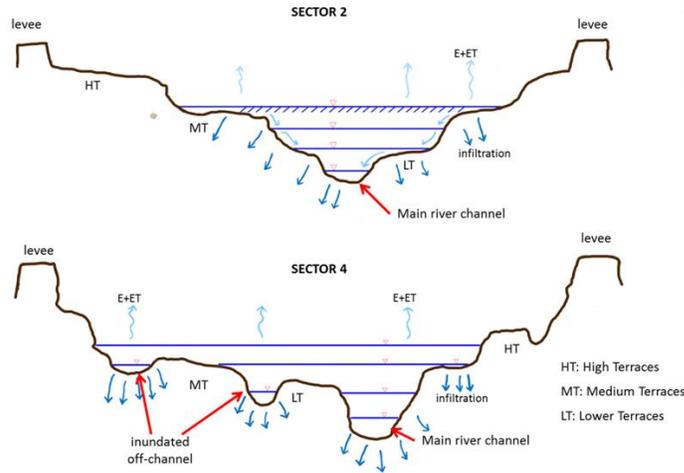
Ilustración 2-6. Sección transversal conceptual comparando el Sector 2 (arriba), donde las áreas del canal externo que se inundaron se drenaron de vuelta al canal principal mientras pasaba el flujo pulso, al Sector 4 (abajo), donde las áreas del canal externo que se inundaron se aislaron y continuaron infiltrándose aún después de que el flujo máximo del flujo pulso había pasado. E+ET = evaporación más evapotranspiración. HT, MT y LT = terraza alta, mediana y baja, respectivamente.

máximo iba retrocediendo, las depresiones aislaron del canal principal, permitiendo al agua restante infiltrarse y evaporarse (Ilustración 2-6, parte inferior). En contraste, las áreas inundadas en otros Sectores se mantuvieron conectadas generalmente al cauce principal, permitiendo que el agua continuara su flujo aguas abajo (ilustración 2-6, parte superior).

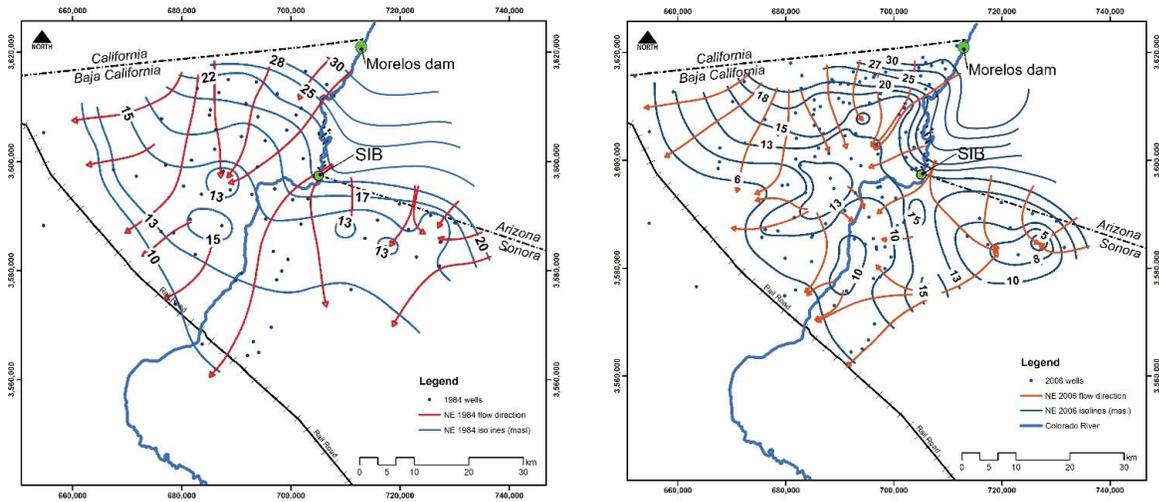
Ilustración 3-1. Elevaciones del manto freático y direcciones de flujo del agua del subsuelo en el acuífero del Valle de Mexicali/Valle de San Luis/Yuma en 1984 (izquierda) y 2006 (derecha). El agua del subsuelo fluye desde los niveles altos a los bajos. Fuentes de los contornos de niveles de agua: Lesser 2006; Overby 1992; U.S. Bureau of Reclamation 2015.

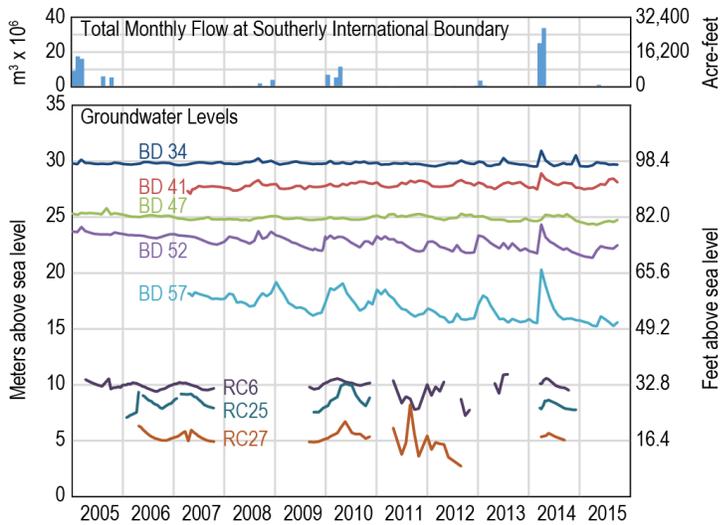
Ilustración 3-2. Elevaciones de agua del subsuelo a lo largo del corredor del río yuxtapuesto al flujo mensual del LIS, 2005-2015. Para ubicar los piezómetros, favor de ver los Apéndices A y C.

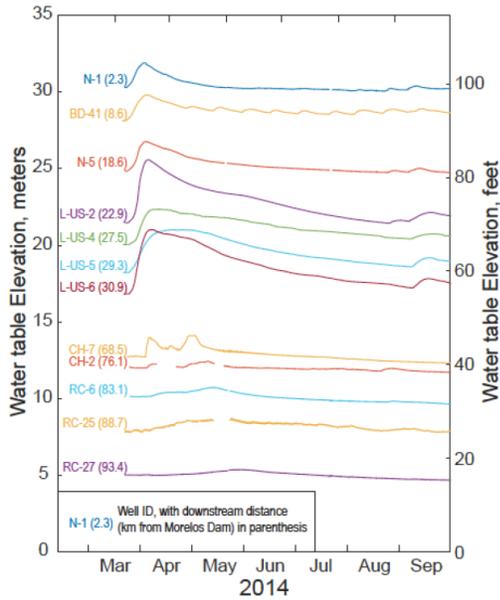
Ilustración 3-3 Hidrogramas registrados en los piezómetros representativos a lo largo del corredor ripario, mostrando como la respuesta al flujo pulso varió aguas abajo y se atenuó con el tiempo. Los kilómetros de río desde la Presa Morelos a cada piezómetro se muestran en paréntesis.

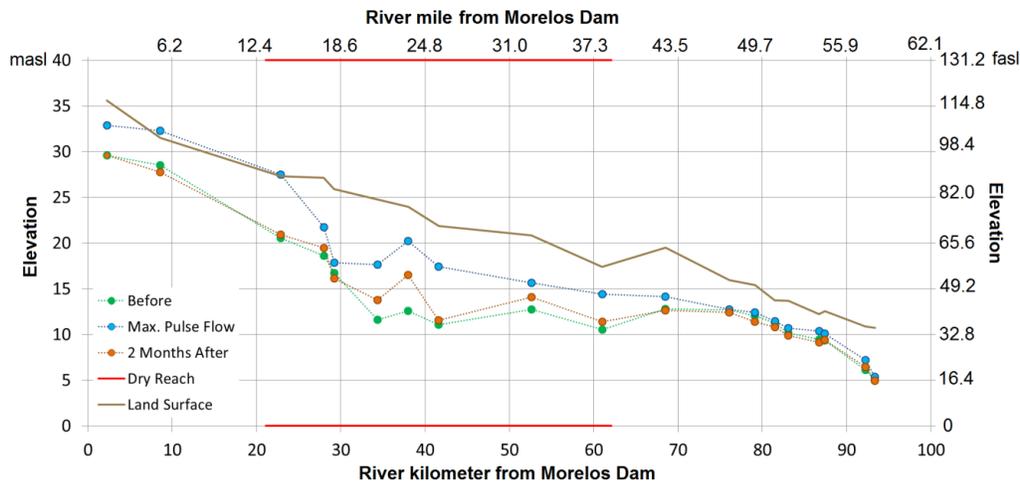
Ilustración 3-4 Cambios de nivel del agua subterránea a lo largo del corredor ripario, mostrando elevaciones del agua subterránea relativas a la superficie del área de inundación (en las ubicaciones de los piezómetros) antes (marzo 2014), durante y dos meses después de que el flujo pulso máximo pasó en cada una de las ubicaciones.

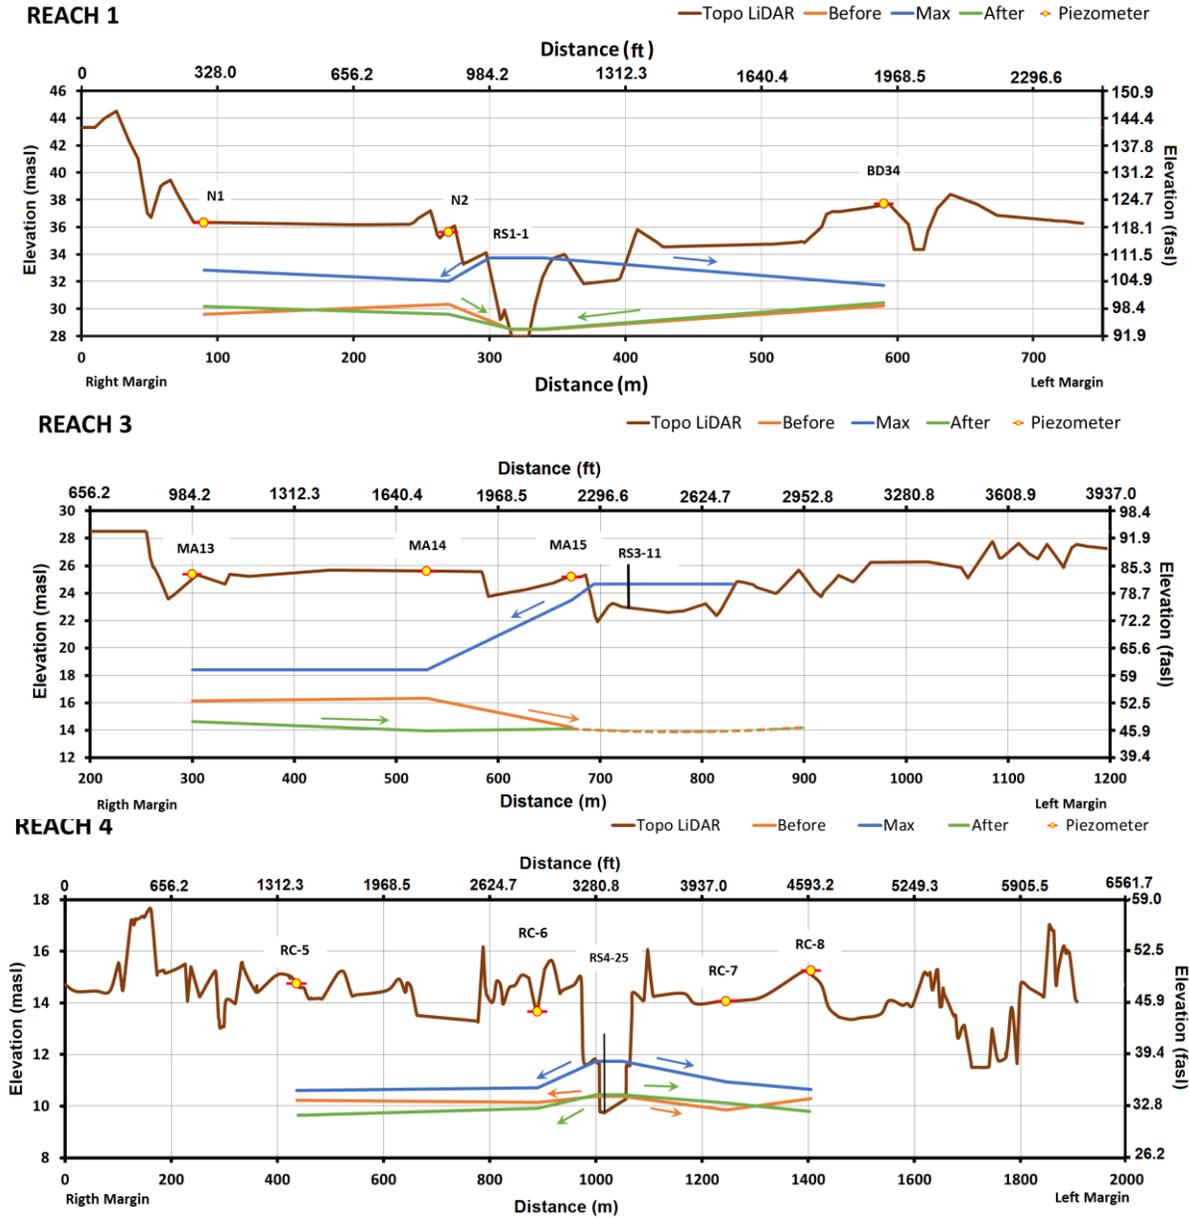
Ilustración 3-5. Secciones transversales que muestran como el flujo de pulso afectó el componente de flujo de agua del subsuelo perpendicular al canal del río antes (naranja), durante (azul), y 2 meses después (verde) de que la cúspide del flujo de pulso pasó cada ubicación. La línea punteada indica el nivel de agua inferido debajo del piezómetro RS3-11, que estaba seco. Hay que notar que la escala vertical varía entre ilustraciones. RS indica los puntos de medición del nivel del río.

En el tramo límite (ilustración 3-5, arriba), el agua subterránea fluyó lateralmente hacia el río del acuífero aledaño previo al flujo pulso; es decir, el agua subterránea descargó hacia el río, tal como fue observado por Ramírez-Hernández *et. al.* (2013). Por un corto periodo durante el flujo pulso, se revirtió la dirección del flujo, y el río reabasteció al acuífero. En un periodo de dos meses, la capa freática había casi regresado a su nivel previo al flujo pulso, y el agua subterránea continuó fluyendo hacia el río. Para octubre, todos los niveles de agua subterránea en el tramo límite habían regresado a apenas unos 2 m (7 pies) de sus niveles previos al flujo pulso.

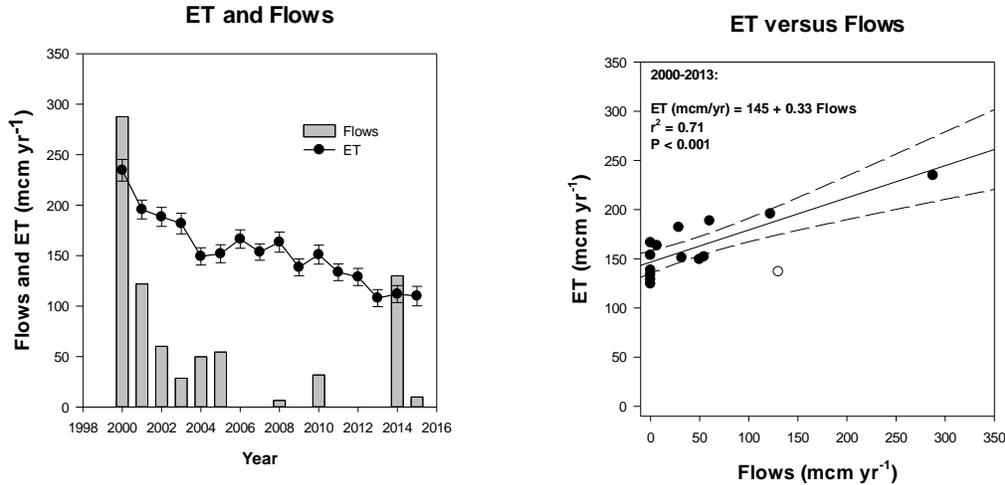
Ilustración 3-6. Izquierda: ET anual del corredor ripario y los flujos superficiales en el LIS, 2000-2015. Derecha: regresión de la ET vs los flujos superficiales, 2000-2013. La ET del 2014 (círculo abierto) cayó fuera del 95% de intervalo de confianza de la regresión (línea punteada) y fue omitida del análisis.

Como fue mencionado previamente, el ET anual del agua subterránea ha ido disminuyendo por lo general desde el 2000. En el 2014, esta tendencia se revirtió temporalmente, quizá como respuesta al flujo pulso (Ilustración 3-6, izquierda). El flujo pulso del 2014 no incrementó la ET a la magnitud que precedía la ecuación de regresión en la Ilustración 3-6 (derecha), quizá debido a la condición deteriorada

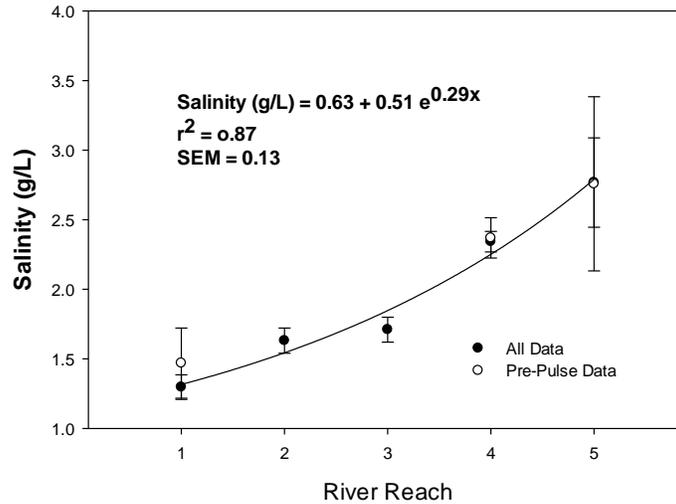
Ilustración 3.7. La salinidad del agua subterránea medida en 69 piezómetros a lo largo del corredor ripario de marzo a mayo del 2014, se midieron como conductividad específica (dS/m) y se convirtieron a salinidad (g/L) utilizando un factor de 0.62 (basado en los análisis de agua subterránea reportados en Dickenson et. al. 2006). El crecimiento vigoroso de los árboles de Álamo y Sauce requirió una concentración de salinidad menor a 2.5 g/L (4 dS/m), aunque los árboles pueden tolerar hasta 5 g/L (8 dS/m) (Shafroth et al., 2008; Glenn et al., 1998).

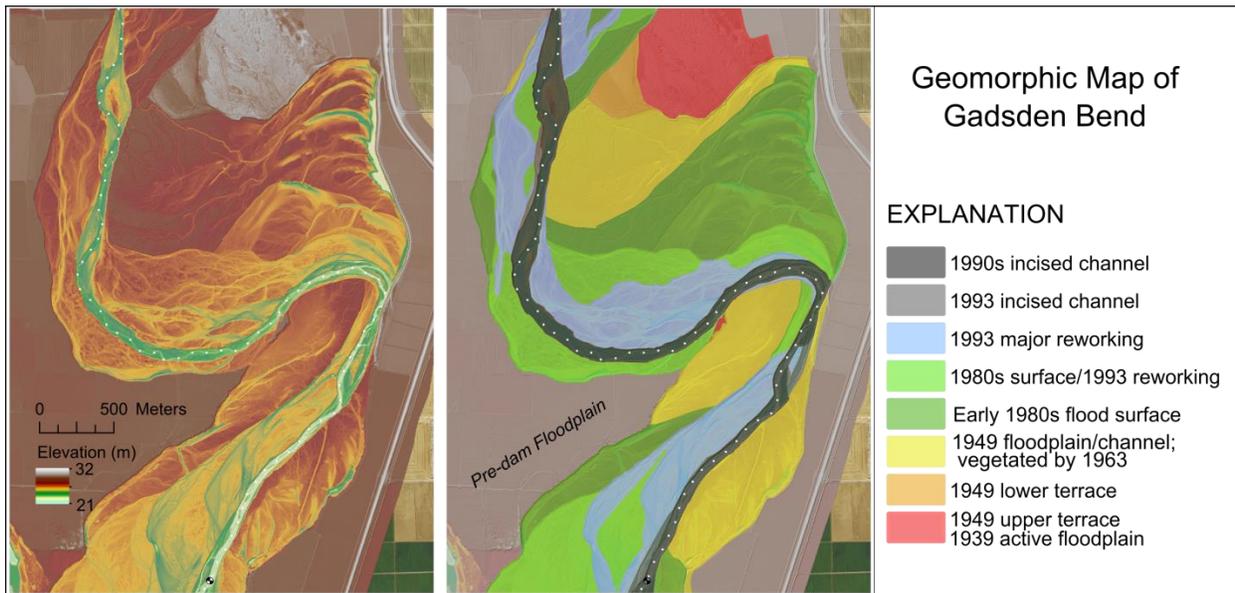
Ilustración 4-1. Ejemplo del canal del río y superficies geomórficas en Gadsden Bend dentro de la zona límite. El LiDAR de antes del flujo pulso (izquierda) y las superficies geomórficas muestran el tiempo de la más reciente ocupación y ajuste (centro); el canal moderno (puntos) sigue un canal “activo” recientemente erosionado en los años noventa.

La fotografía aérea y las secciones transversales e informes históricos de la CILA nos sugieren que la mayoría de los cambios significativos posteriores a la construcción de las presas ocurrieron a principios de los años cuarenta cuando había apenas 2 m (7 pies) de degradación de cauce, y durante las inundaciones de larga duración a mediados de los ochenta (Ilustración 4-1). Las inundaciones de los

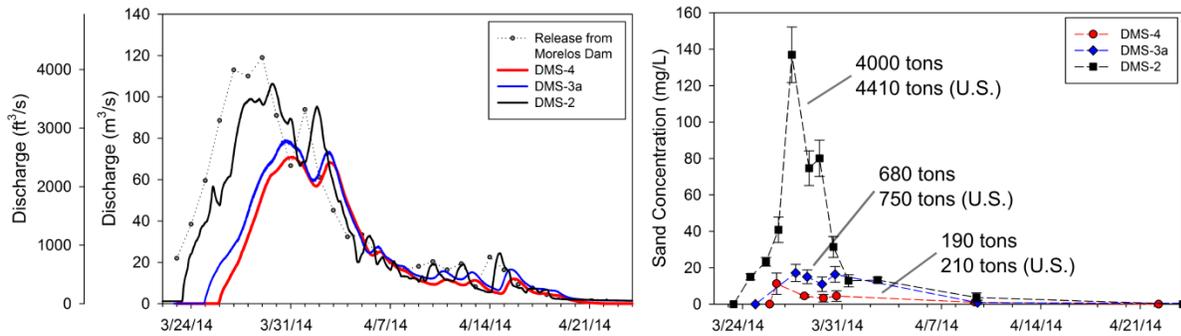
Ilustración 4-2 Hidrogramas de gasto continuo para los sitios de muestreo de sedimento suspendido en el tramo límite (izquierda), e indicación de las concentraciones de arena asociadas con el total de arenas suspendidas (derecha).

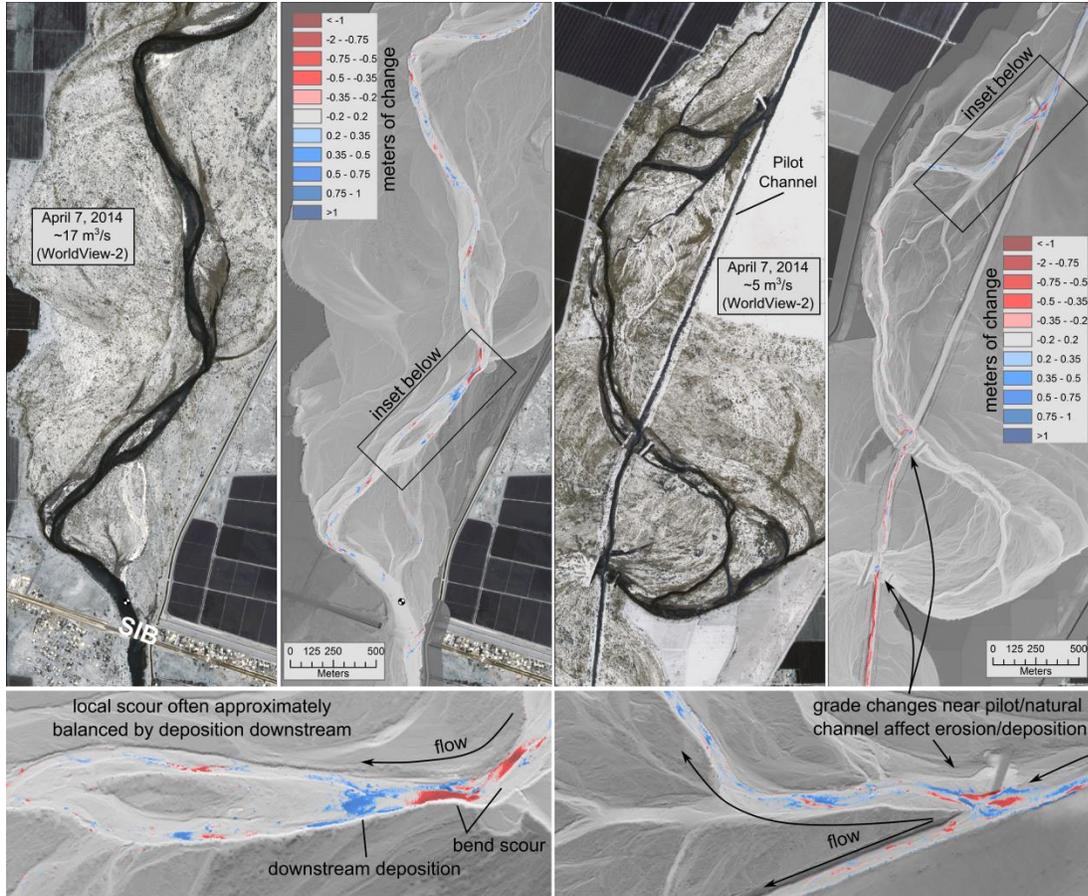
Ilustración 4-3. Imágenes de Worldview del 7 de abril del 2014 que muestran el canal activo inundado varios días después de la descarga máxima y el DEM (Modelo de Elevación Digital) de LiDAR mostrando ejemplos de cambios en el canal. Los sitios se ubican justo aguas arriba del LIS (izquierda) y en la parte aguas abajo de la Zona 3 (derecha).

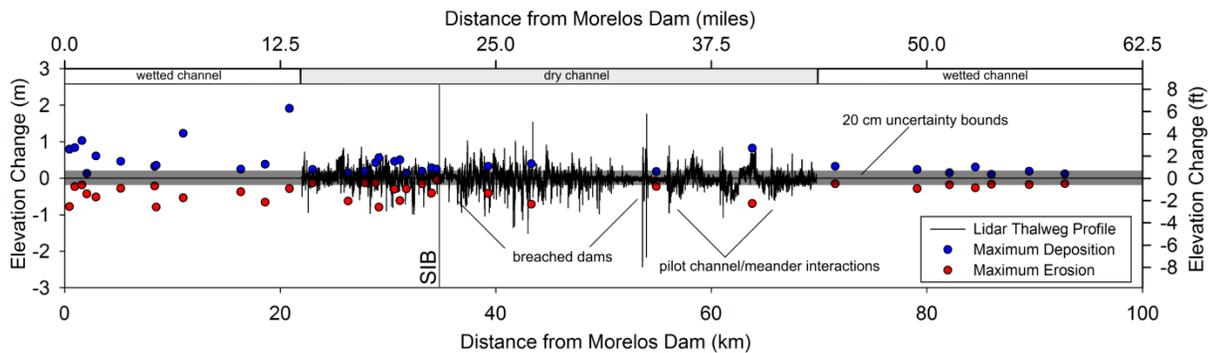
Ilustración 4-4. La tendencia aguas abajo en la sedimentación y erosión máximas de las secciones transversales analizadas (puntos), y el DEM de LiDAR DEM para el perfil más bajo (líneas) a lo largo del corredor del río.

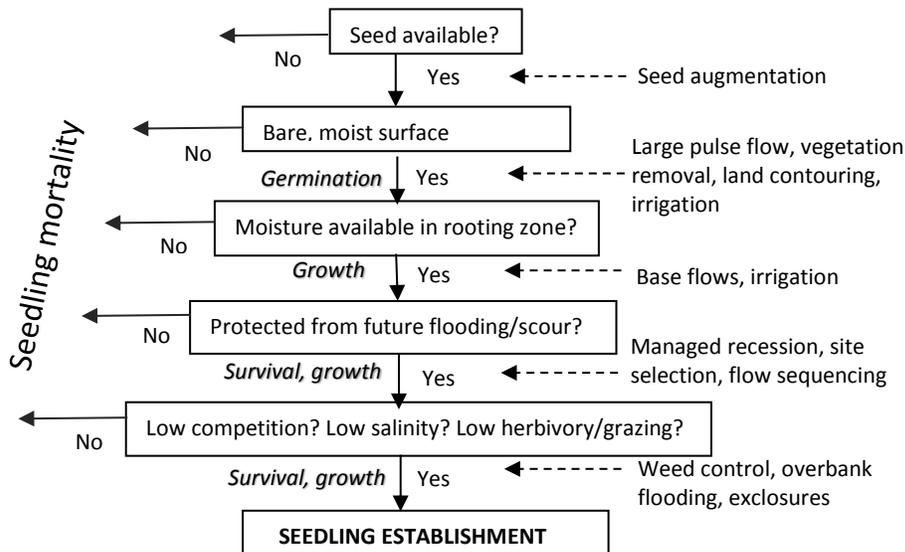
Ilustración 5-1. Requerimientos clave para la germinación y establecimiento de árboles pioneros y arbustos riparios. Los requerimientos se describen dentro de las cajas en forma de preguntas y se presentan en secuencia. Si un requerimiento se cumple (“sí”), entonces la germinación, sobrevivencia o crecimiento ocurrirán y el próximo requerimiento se examinará (las flechas que señalan hacia abajo). Si un requerimiento no se cumple (“no”), entonces la muerte de la plántula es probable (flechas sólidas hacia la izquierda). Las acciones de manejo están indicadas al lado derecho de la ilustración con flechas punteadas señalando la condición o requerimiento abordado por la acción de manejo.

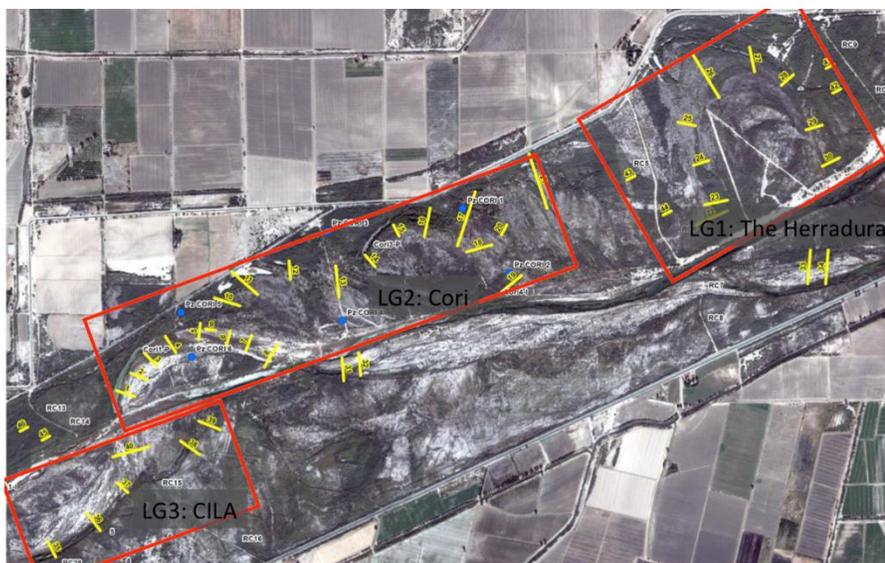
Ilustración 5-2. Ubicación de transectos en las áreas de restauración preparadas en el Área de Restauración de Laguna Grande: Herradura (LG1), Cori (LG2) y CILA (LG3).

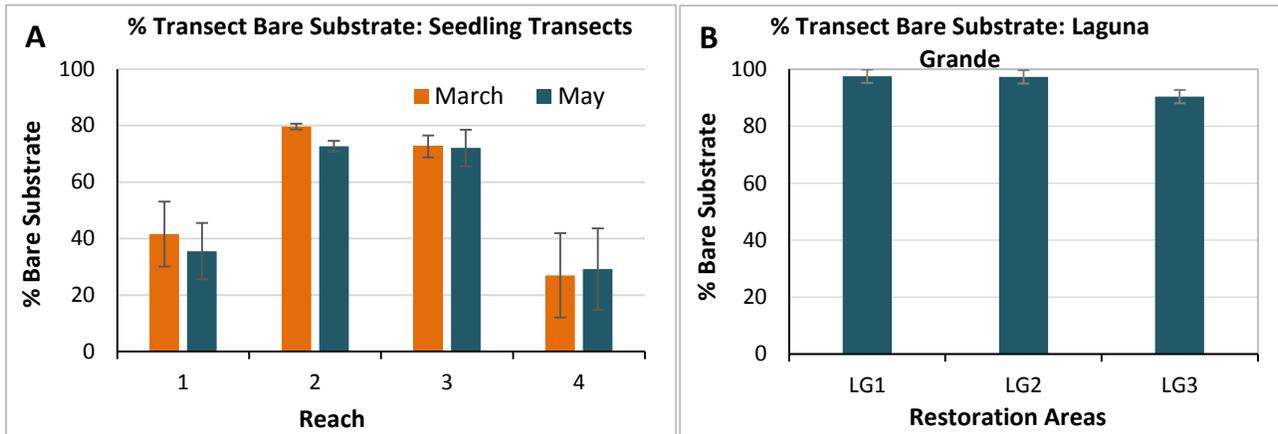
Ilustración 5-3 A. El porcentaje promedio de transectos con sustrato limpio antes (marzo) y después (mayo) del flujo pulso del 2014 a lo largo de los transectos de plántulas sin preparar. **B.** El porcentaje promedio de cobertura de transectos con sustrato limpio en áreas preparadas (extracto de los datos de mayo del 2015, y asumiendo que son representativos de la cobertura de sustrato limpio después de la limpieza de marzo del 2014).

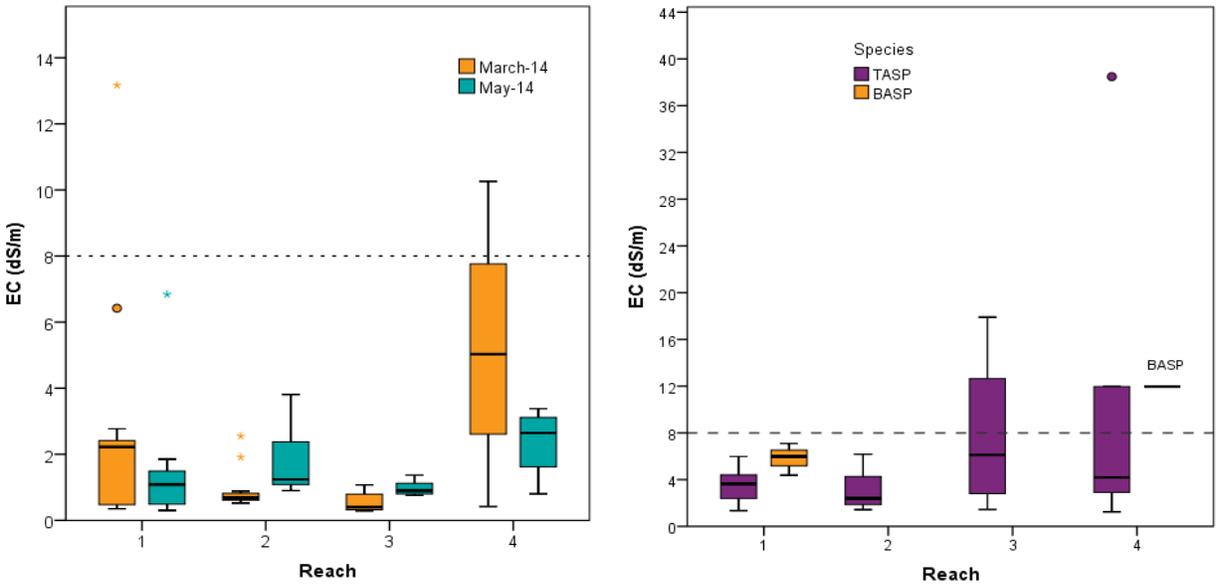
Ilustración 5-4a (izquierda). El diagrama de caja de la salinidad en los suelos en las zonas 1-4 antes y después del flujo pulso (marzo y mayo del 2014). La barra representa el 25-75% de valores de salinidad en los suelos para cada zona, la línea negra es la media, los puntos representan lo atípico y los asteriscos los atípicos extremos (valores 3 veces más altos que la altura de la barra). Las pestañas muestran el nivel más bajo y alto de los valores muestreados y la línea punteada indica el límite de tolerancia de salinidad para árboles y arbustos riparios.

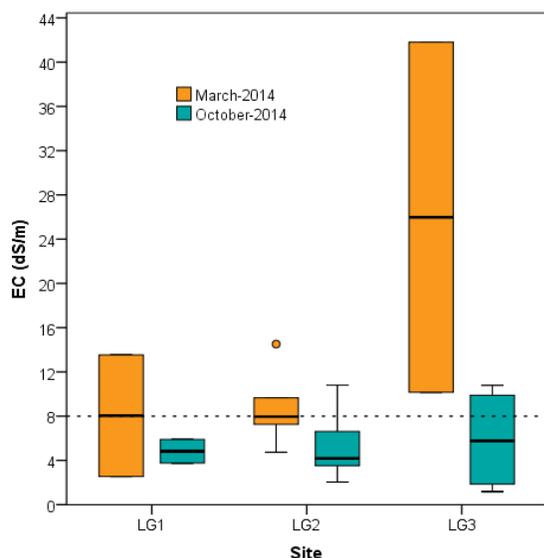
Ilustración 5-5. Salinidad de suelo superficial en las áreas de restauración preparadas: LG1 (Herradura), LG2 (Cori) y LG3 (CILA).

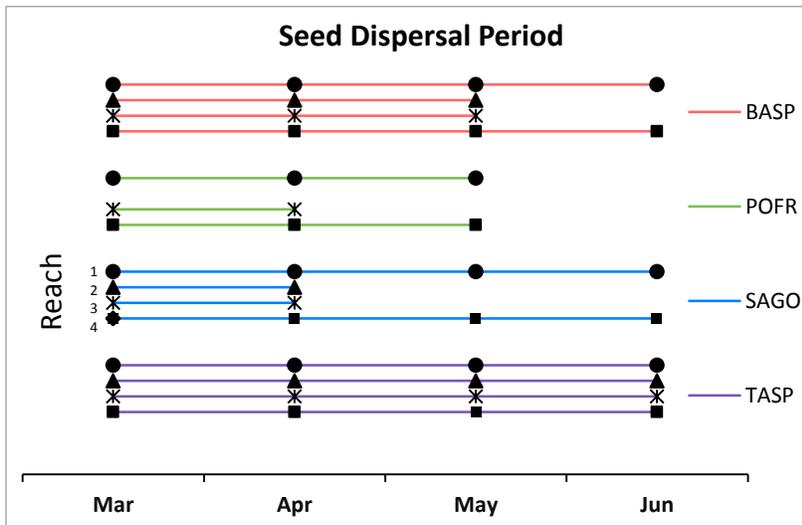
Ilustración 5-6. El periodo de dispersión de semillas por especie y zona (durante el periodo de monitoreo). La Zona 1 es representada por círculos; la Zona 2 por triángulos; la Zona 3 por asteriscos; la Zona 4 por cuadros. POFR = Álamo (*Populus fremontii*); SAGO = Sauce (*Salix gooddingii*); TASP = Pino Salado (especies de *Tamarix*); BASP = Batamote (especies de *Baccharis*). R1-5 = zonas 1-5. Sitios de restauración: LG1 = Herradura; LG2 = Cori; LG3 = Sitio CILA. Nótese la diferencia de escalas en el eje de las y entre el 2014 y 2015.

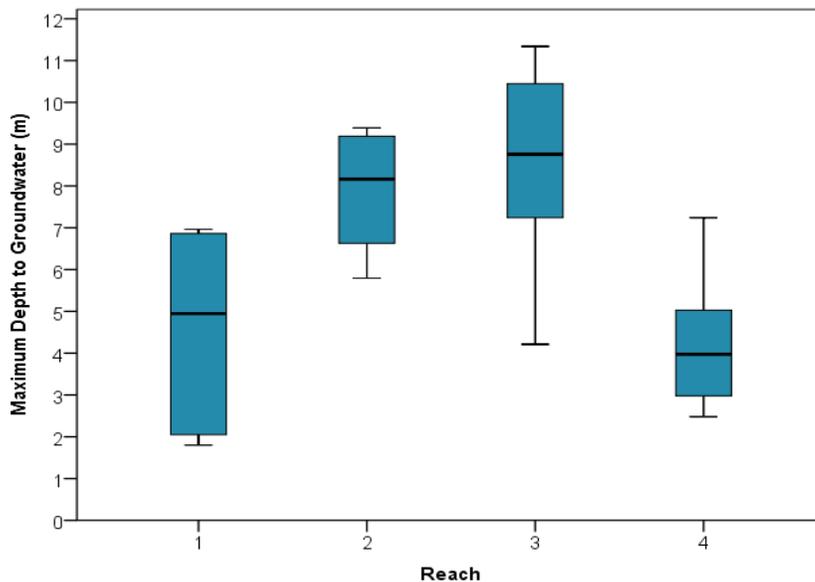
Ilustración 5-7. El diagrama de caja de la profundidad máxima del agua subterránea de marzo a octubre del 2014 en los piezómetros ubicados a 200 m o menos de los transectos de plántulas en las zonas 1-4.

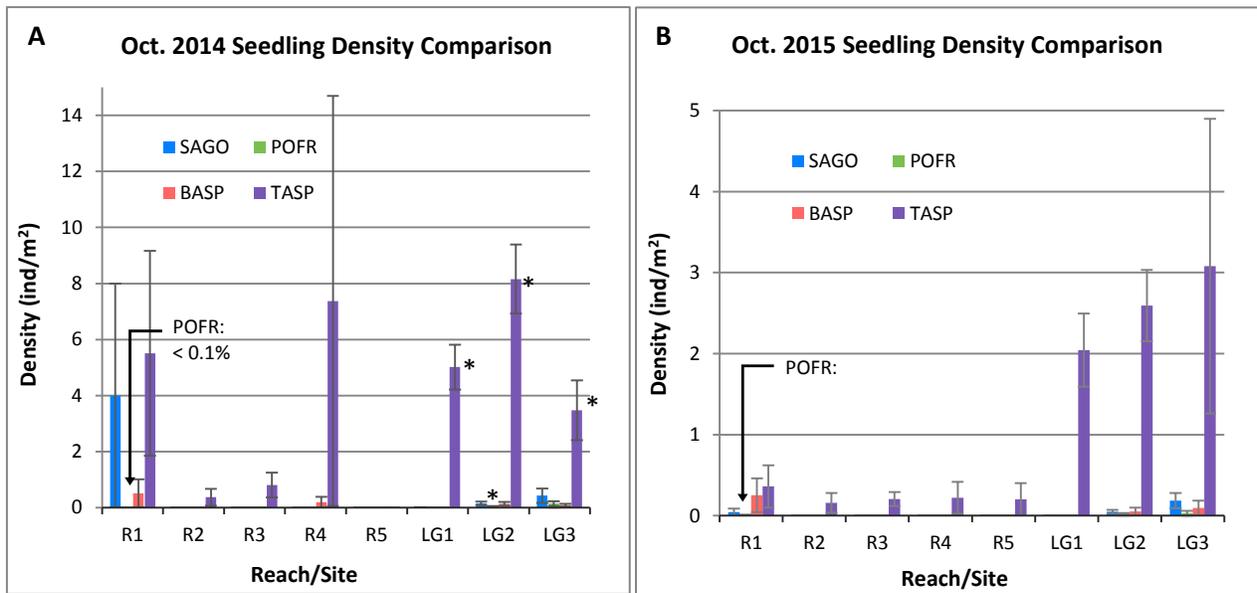
Ilustraciones 5-8a y 5-8b. La densidad de parcelas de plántulas a largo plazo en las zonas 1-5 y parcelas de 4x5 metros en los sitios de restauración LG1-3 en octubre 2014 (izquierda) y 2015 (derecha). POFR = Álamo (*Populus fremontii*); SAGO = Sauce (*Salix gooddingii*); TASP = Pino Salado (especies de *Tamarix*); BASP = Batamote (especies de *Baccharis*). A1-5 = zonas 1-5. Sitios de Restauración: LG1 = Herradura; LG2 = Cori; LG3 = Sitio CILA.
