Acta 319
Tramo Limítrofe y Delta
del Río Colorado
Monitoreo de Flujos
Ambientales
Informe Interino
19 de mayo del 2016

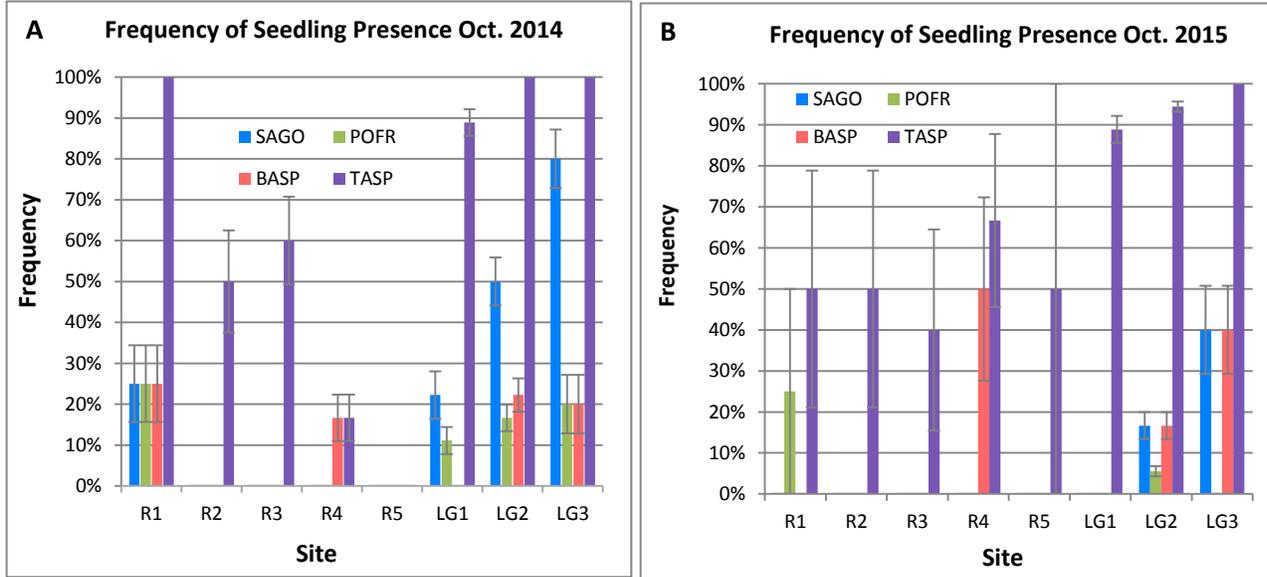
Ilustraciones 5-9a y 5-9b. La frecuencia de ocurrencia de plántulas en los transectos de 1 metro de diámetro en las zonas de río (A1 y A5) y en las áreas preparadas de Laguna Grande (LG1-LG3) en octubre del 2014 (izquierda) y 2015 (derecha). POFR = Álamo (*Populus fremontii*); SAGO = Sauce (*Salix gooddingii*); TASP = Pino Salado (especies de *Tamarix*); BASP = Batamote (especies de *Baccharis*). A1-5 = zonas 1-5. Sitios de Restauración: LG1 = Herradura; LG2 = Cori; LG3 = Sitio CILA.

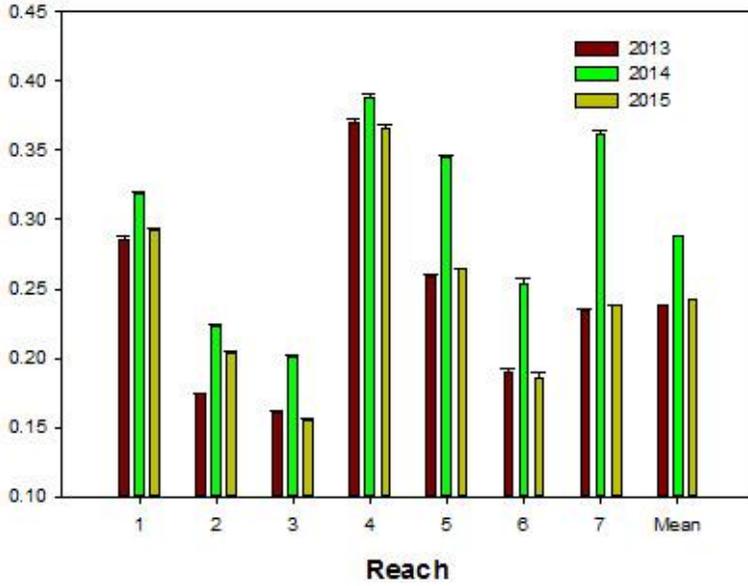
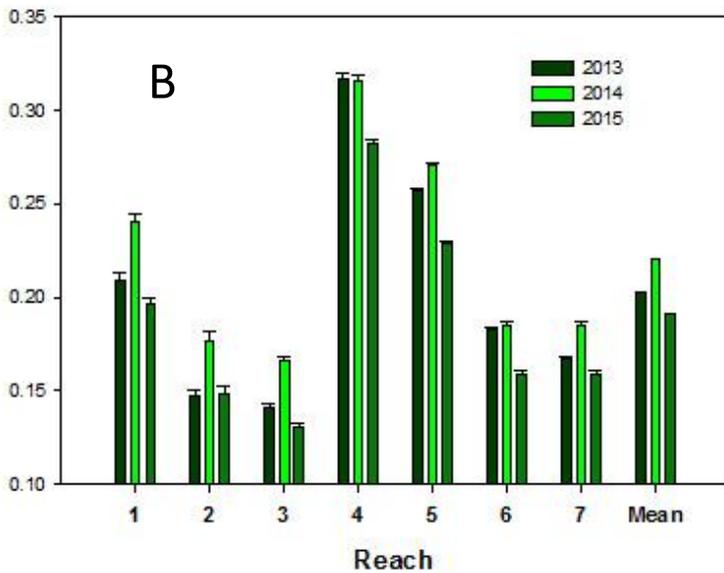
Ilustración 6-2ª (superior). El NDVI en la zona riparia, por zona del río, en agosto de 2013, 2014 y 2015.

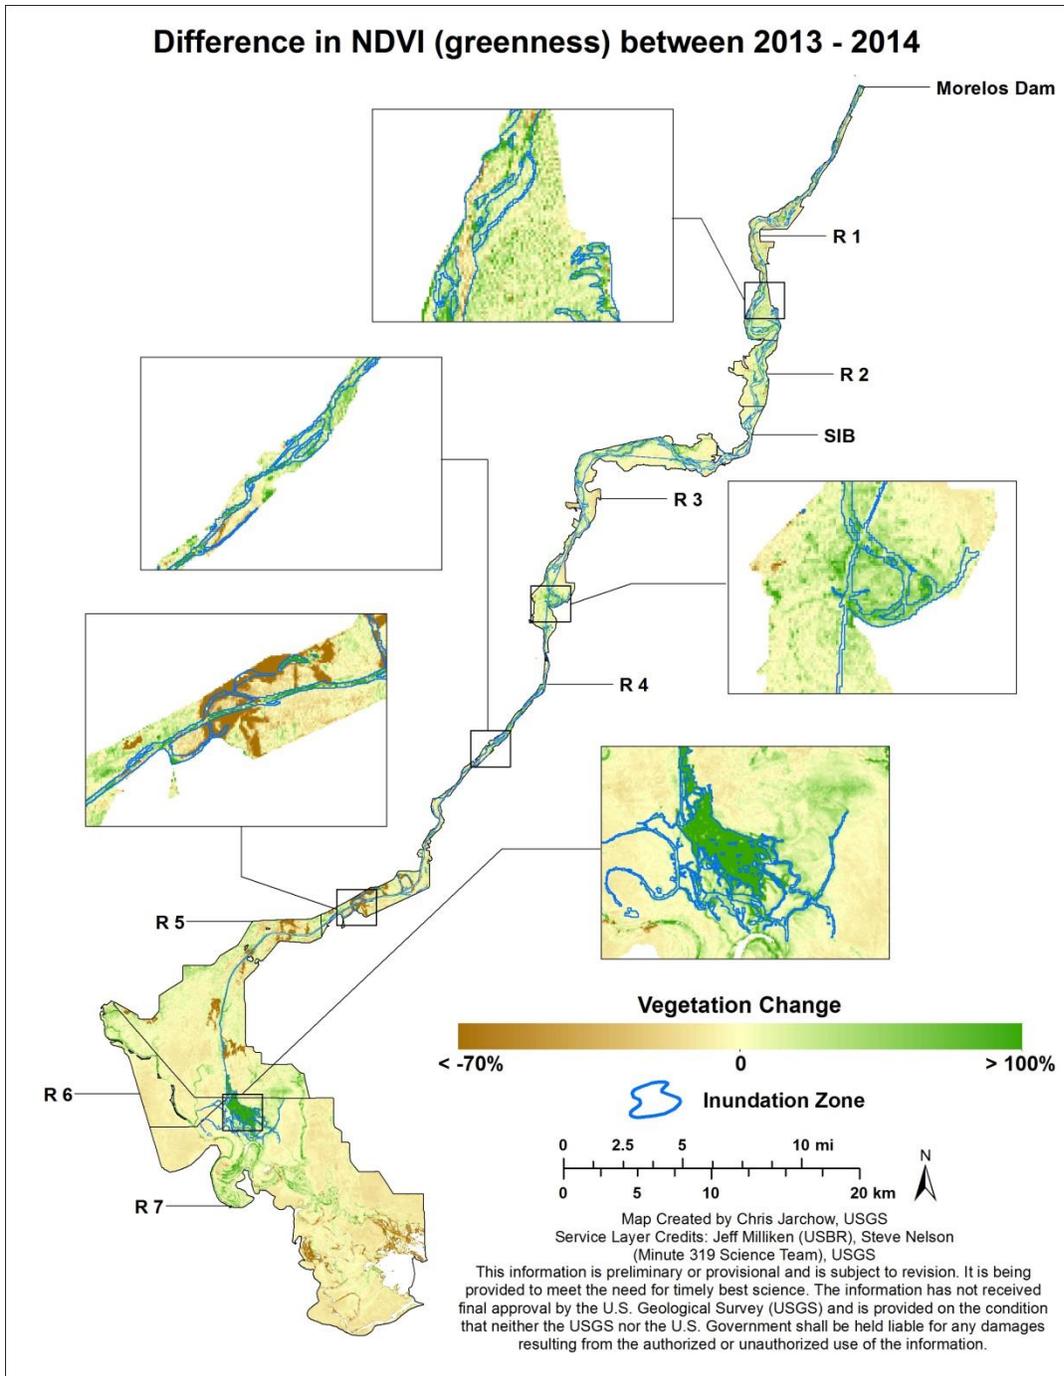
Ilustración 6-3. Zona de inundación del flujo pulso del 2014 y la diferencia en NDVI de agosto 2013 a agosto 2014. El color más verde indica un NDVI más alto que en el año anterior; el color café indica un NDVI más bajo que en el año anterior.

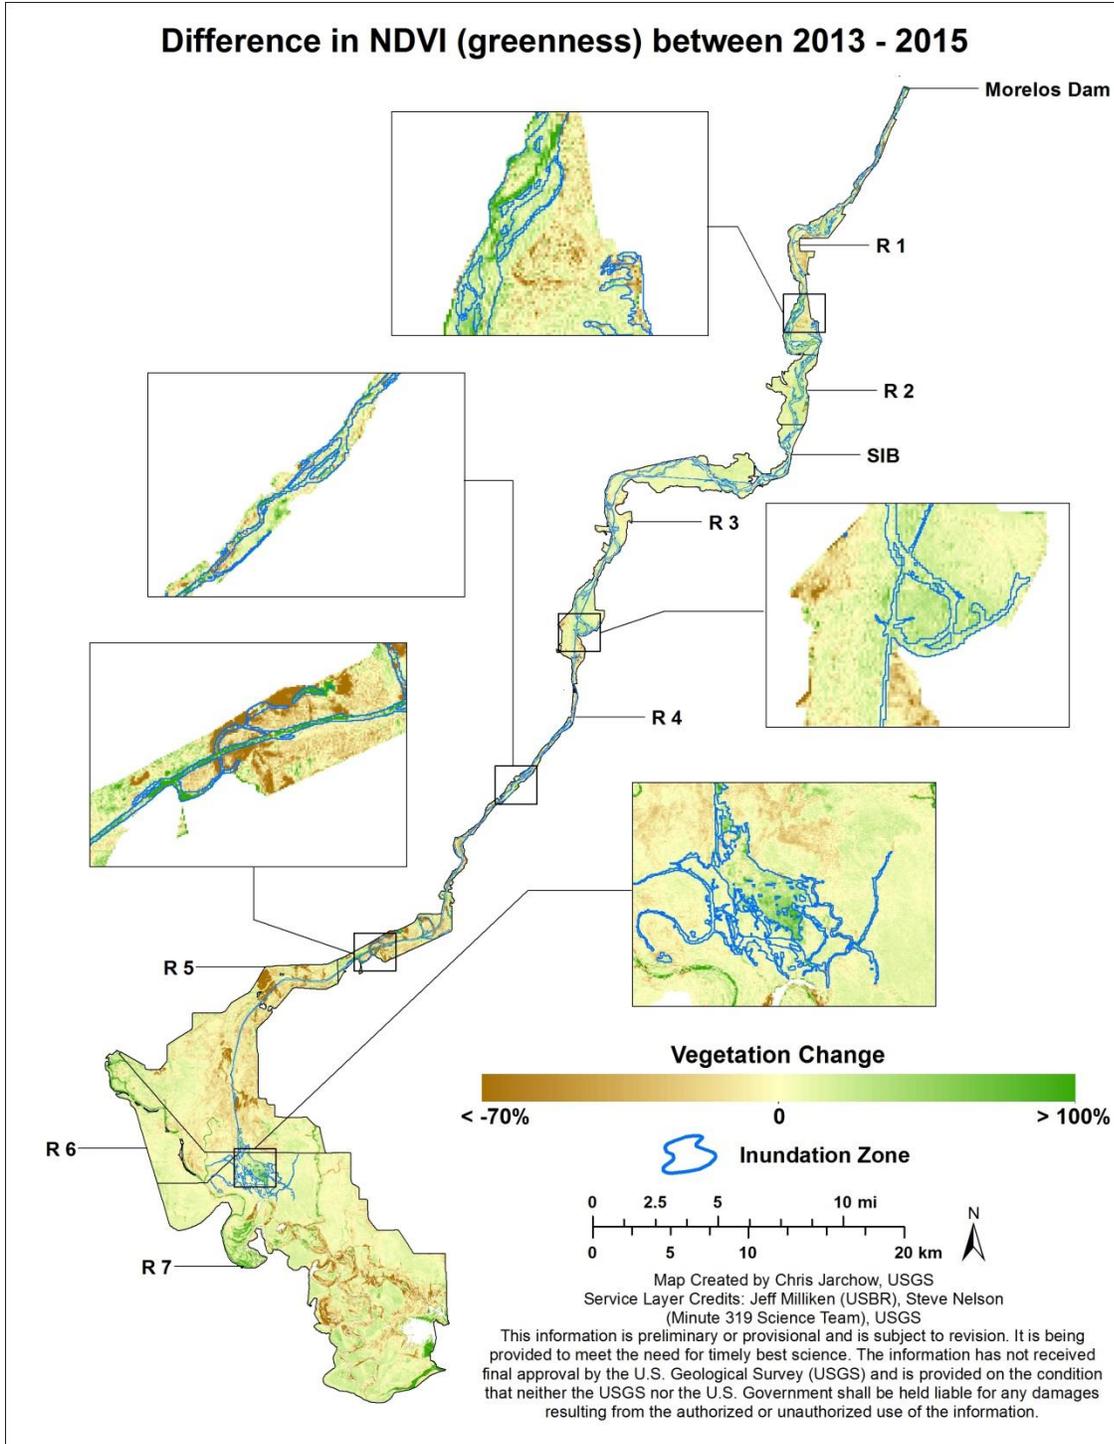
Ilustración 6-5. Zona de inundación del flujo pulso del 2014 y la diferencia en NDVI de agosto 2013 a agosto 2015. El color más verde indica un NDVI más alto que en 2013; el color café indica un NDVI más bajo que en el 2013.

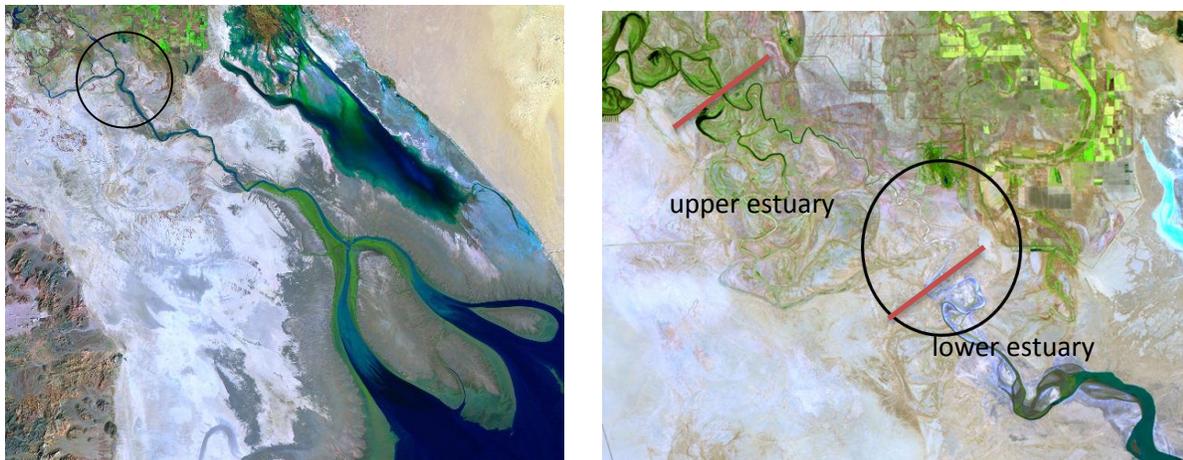
Ilustración 8-1. Izquierda: imagen Landsat del estuario del Río Colorado en 1987 cuando existía una conexión continua del canal al Golfo de California. Derecha: imagen Landsat del 2006 del banco de arena de mareas. La cresta del banco se indica con la línea roja dentro del óvalo, que divide el estuario en secciones superior e inferior. Los óvalos en ambas imágenes representan aproximadamente la misma área.

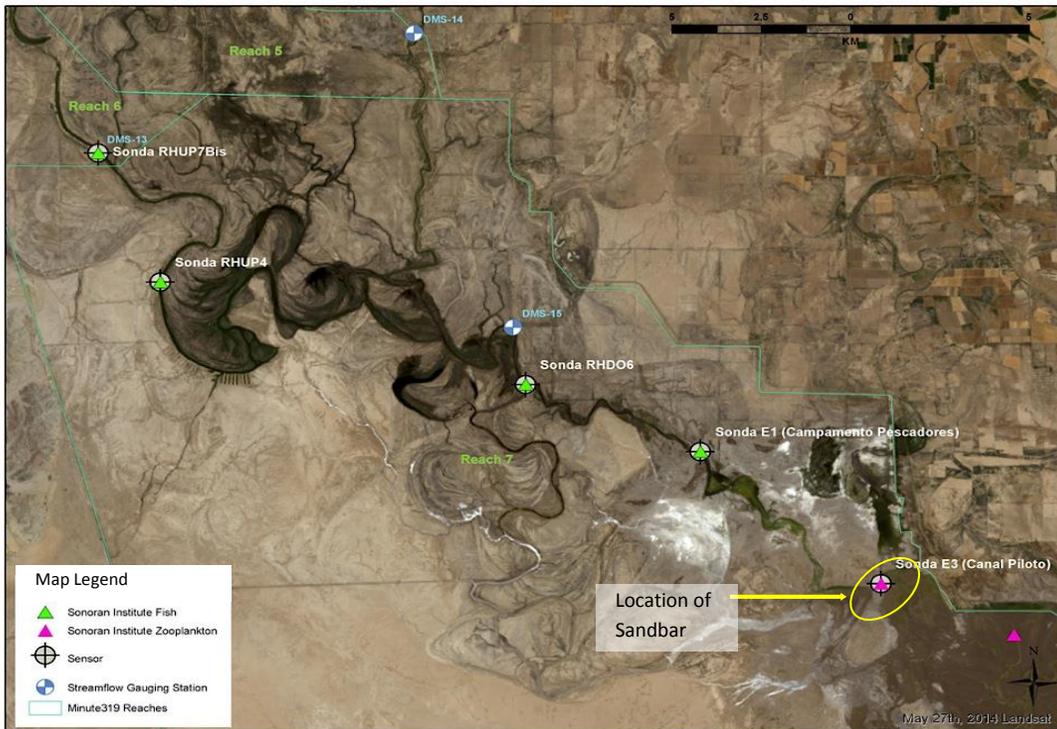
zooplankton; sonda = ubicaciones de sensores; círculos azul y blanco: estaciones de monitoreo de gastos.

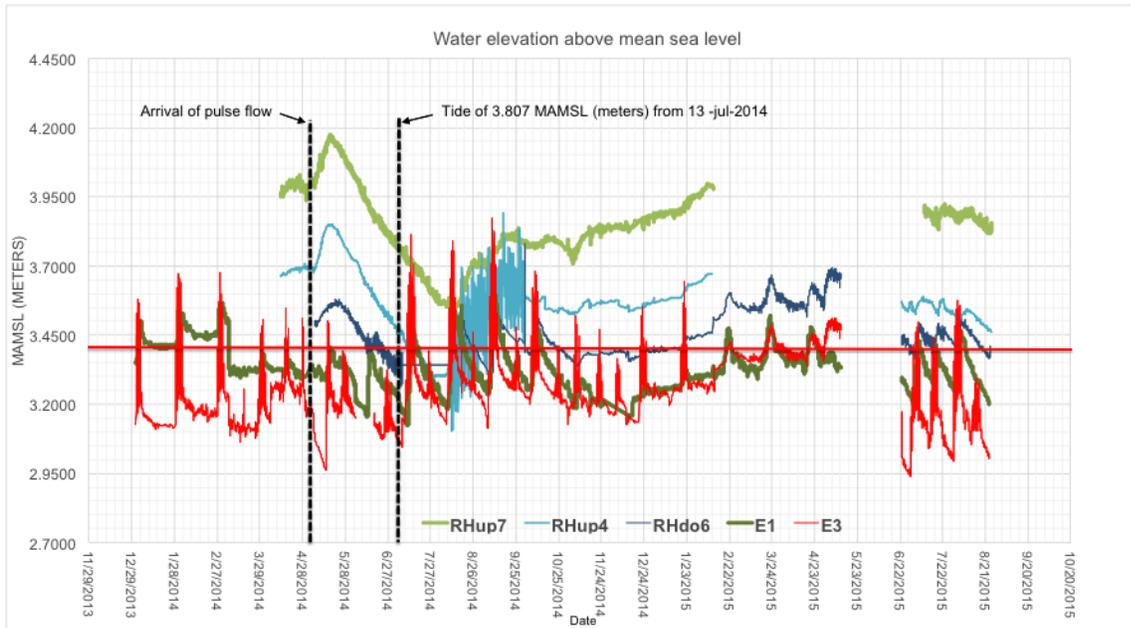
Ilustración 8-3. La elevación del agua en ubicaciones de muestreo antes, durante y después del flujo pulso. Los días en que la elevación del agua fue mayor a 3.4 metros (11.2 pies) por encima del nivel del mar (línea roja) en el sensor E3 se contabilizó como un día en el que la conectividad ocurrió entre los estuarios superior e inferior.

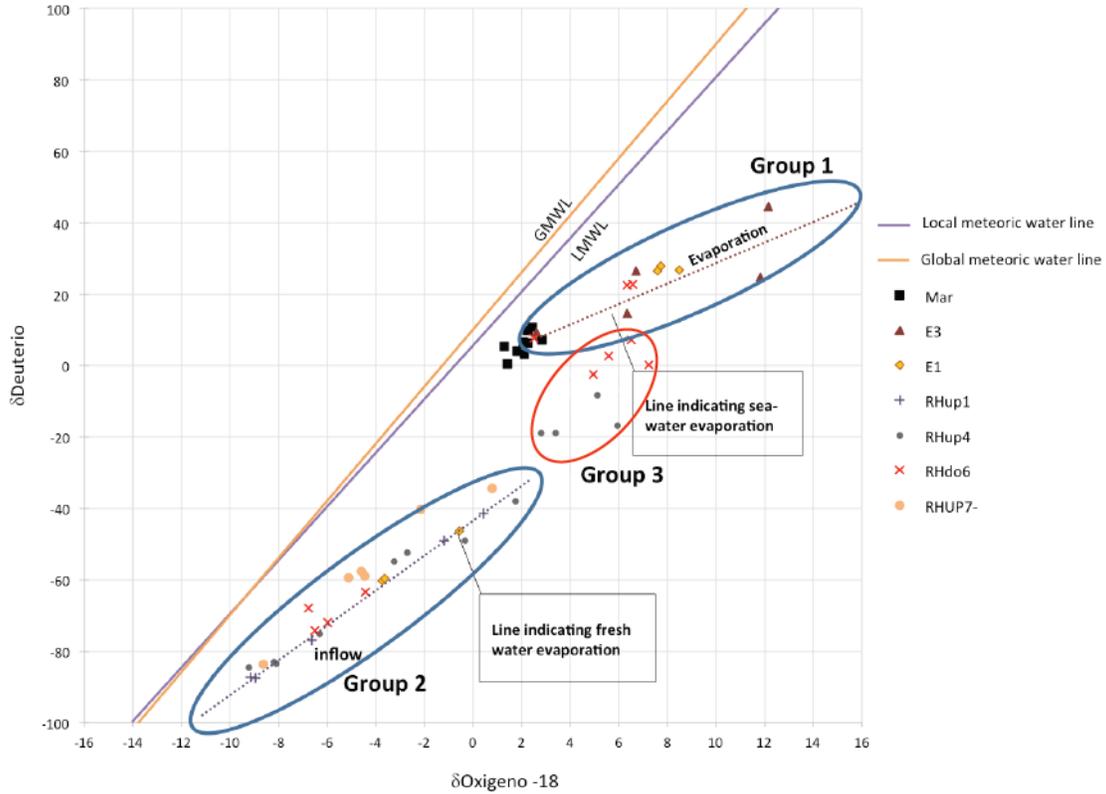
Ilustración 8-4. $\delta^{18}\text{O}$ y δD de muestras de agua tomadas mensualmente en el 2014 en diferentes ubicaciones en el estuario superior y parte inferior del Río Hardy. GMWL= Línea de Agua Global Meteórica; LMWL= Línea de Agua Local Meteórica.

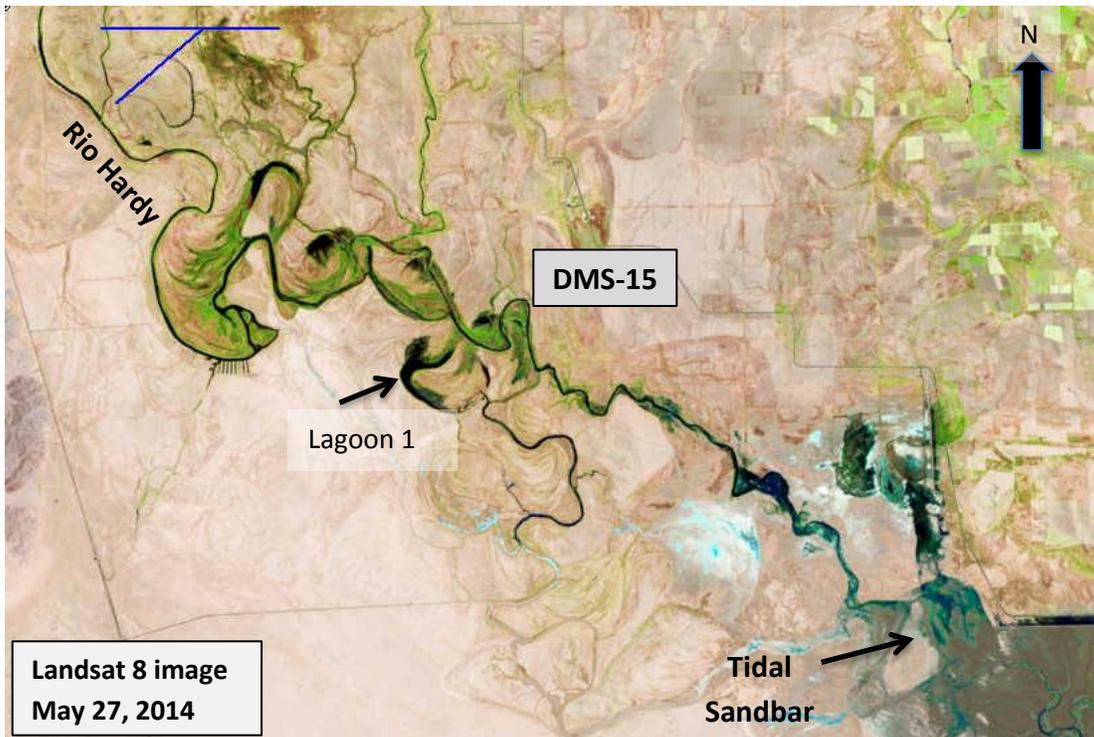
Ilustración 8-5. Mapa del cauce inferior del Río Colorado y estuario superior. Las líneas azules en la parte superior izquierda nos muestra la frontera entre la Zona 5 (arriba de la línea horizontal), Zona 6 [al este (izquierda)] y la Zona 7 (al sur y oeste, arriba y abajo). DMS = estación de medición de gastos.

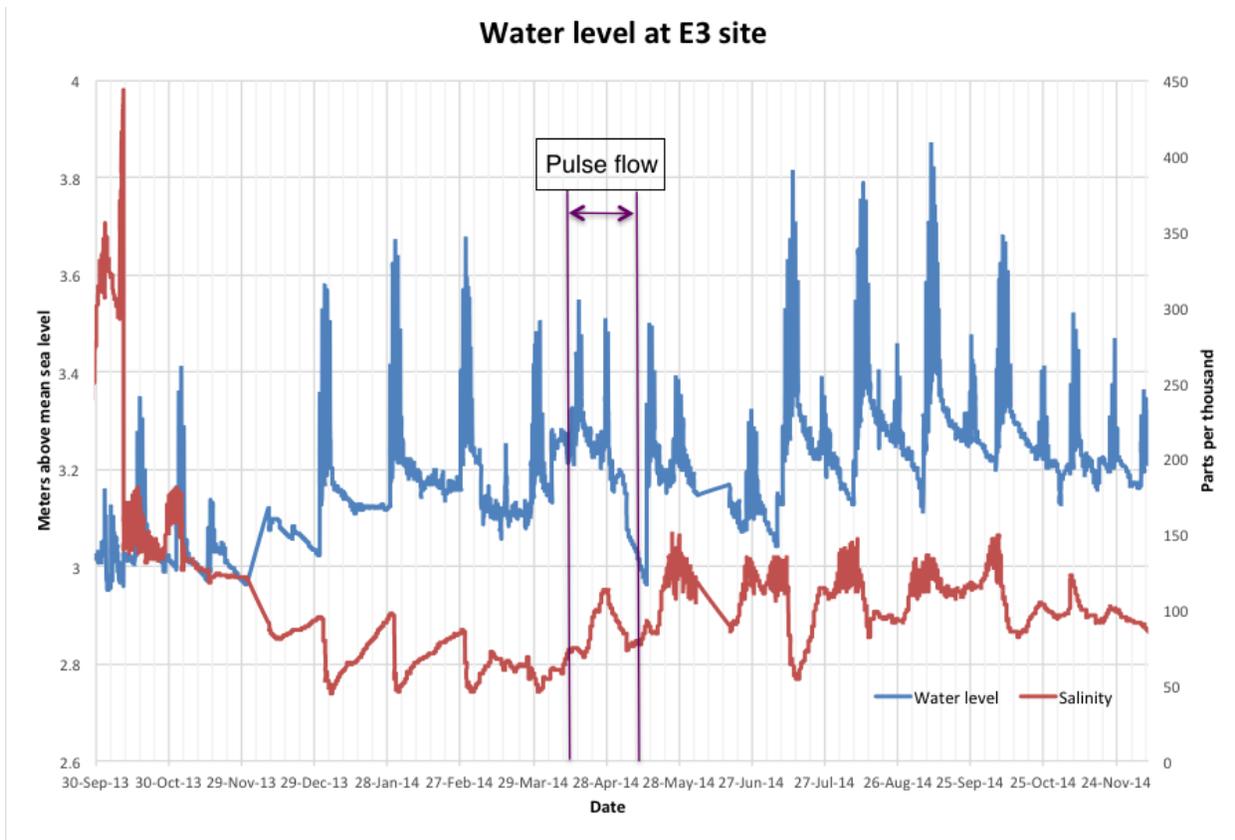
Ilustración 8-6. Tirante y salinidad del agua en el sitio de monitoreo E3.
